Grupa Azoty Zakłady Fosforowe Gdańsk Sp. z o.o. ogłaszają sprzedaż niżej wymienionego pojazdu:

**Nazwa środka technicznego:** Ładowarka kołowa.

**Model:** Komatsu Dresser typ -510C.

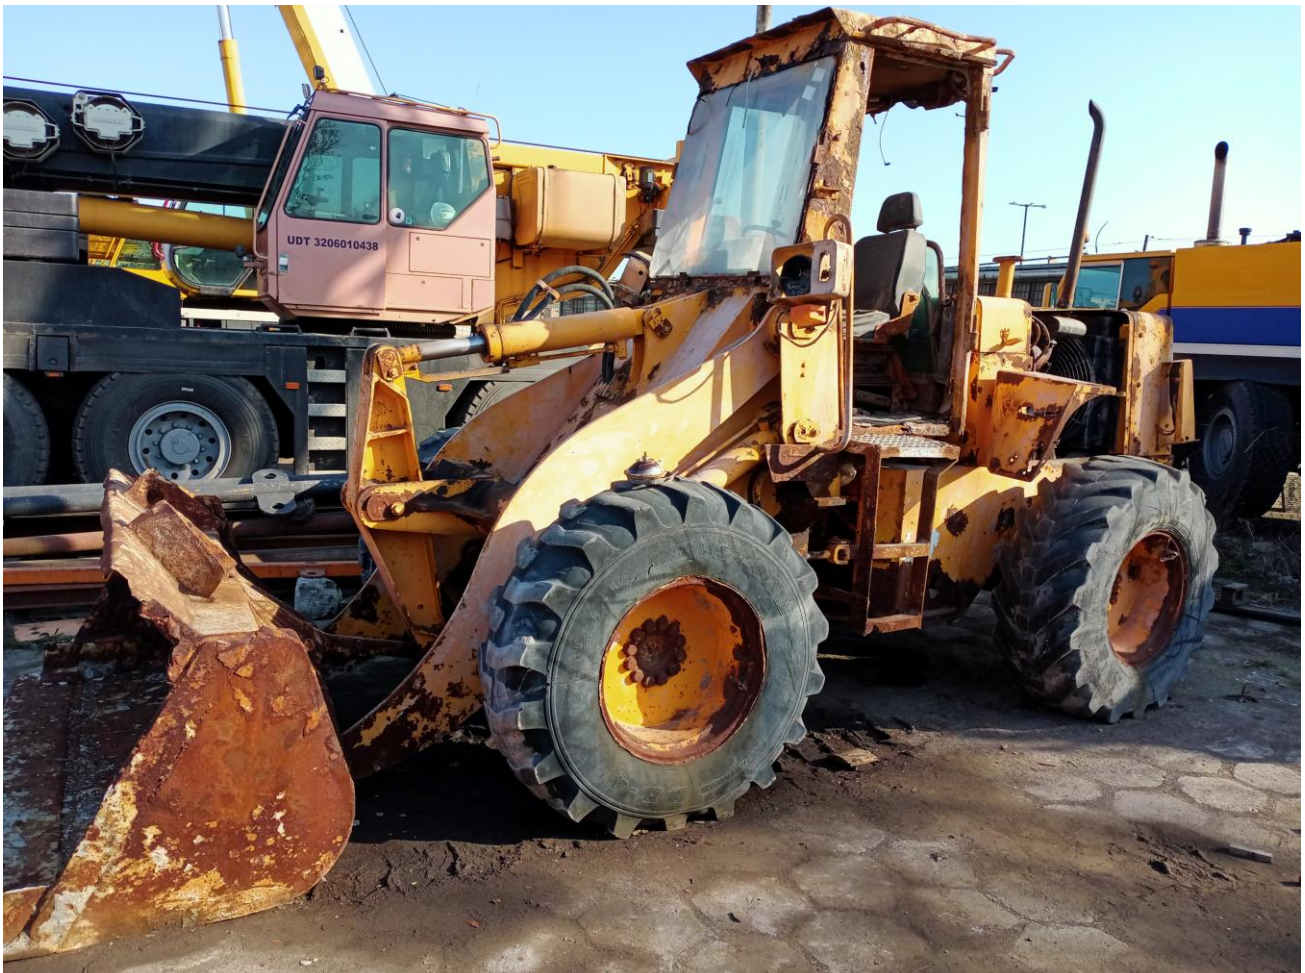
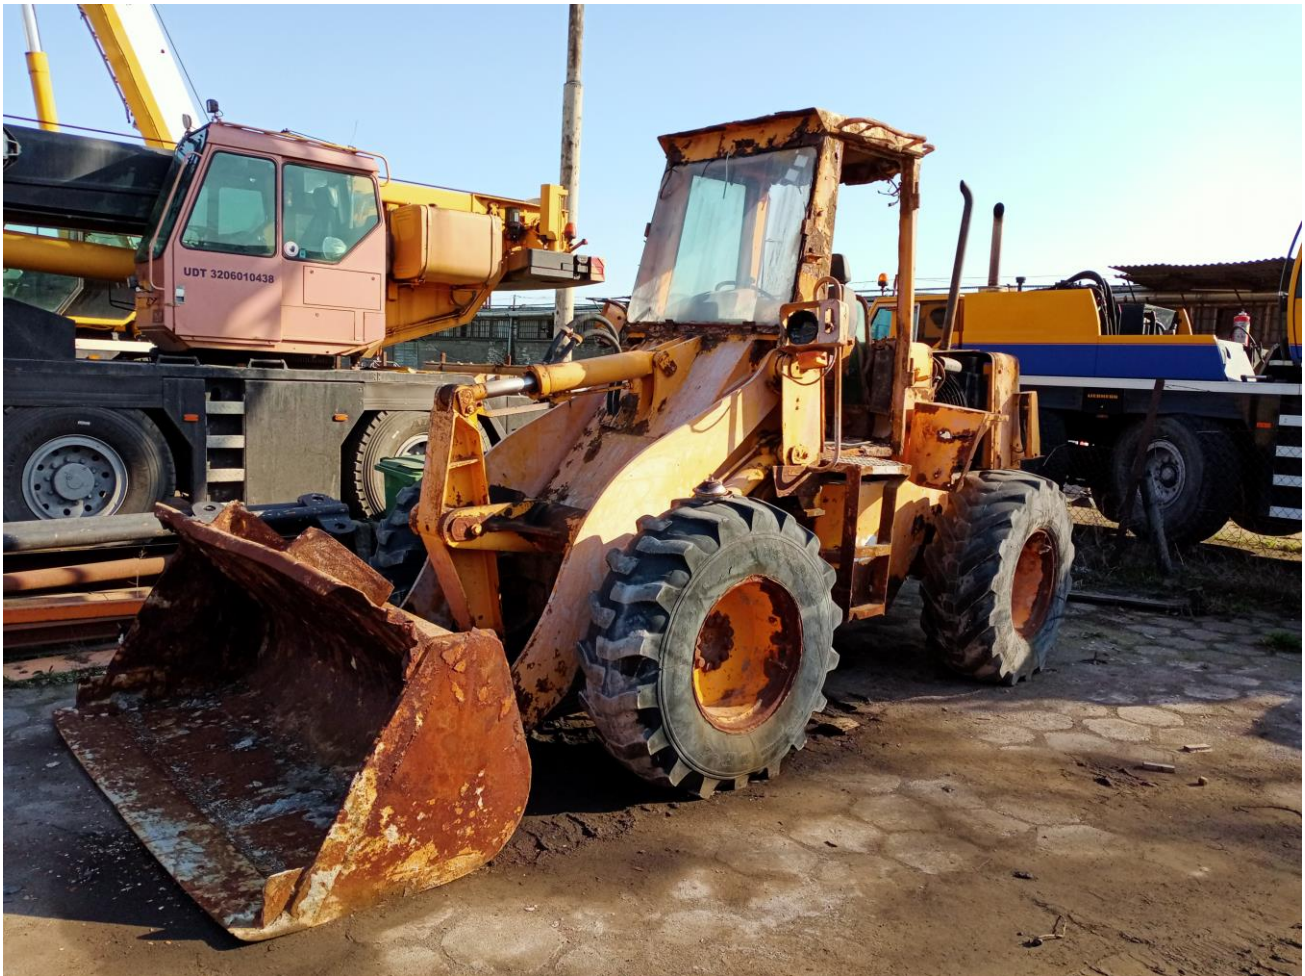
**Opis pojazdu:** Maszyna wymaga naprawy głównej w zakresie elementów zabudowy zewnętrznej z powodu znacznej korozji. Układ napędowy kompletny z niewielkimi śladami wycieków powierzchni zewnętrznych z rozległymi miejscami korozji. Na przedniej osi koła z oponami Deastone i Advange, na osi tylnej opony Goodrich i Advange, wszystkie opony w stanie dobrym. Kabina operatora mocno skorodowana, części wyposażenia deski rozdzielczej w większości zniszczone.

Łyżka robocza bardzo skorodowana, pognięta. Sworznie łyżki roboczej wybite.
